# 地下水情報に関する報告書

地下水地盤環境に関する研究協議会

# 平成 29 年度 地下水情報に関する報告書

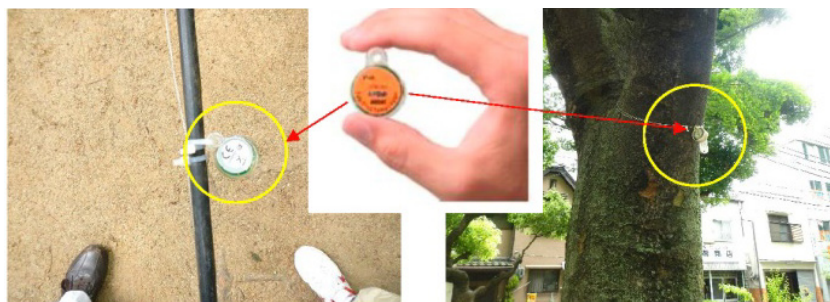
写真4.1.1-1 水中温度計設置状況

そこで、観測井N3 の地温鉛直分布は、地表面温度変化（季節変動）からの影響なのか、または浅層地下水流動（地下水涵養）による影響なのかを検討するために、比較対象の観測井 N1（福島公園）とともに、2015 年 5 月から、特定深度での地温について定点連続計測（水中温度計 20 個設置、図 4.1.1-7、写真4.1.1-1参照）を行っている。

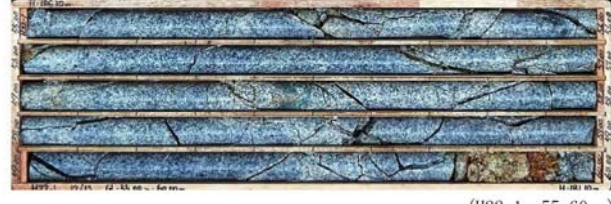
<p>(H22-1 45-50m)</p>	<ul style="list-style-type: none"> <li>・岩石組織は明瞭。</li> <li>・黒い鉱物(角閃石、黒雲母)に光沢がなく、脱色して緑がかかった色になっている。</li> <li>・白い鉱物(斜長石)に透明感がないかごく弱くなっている。</li> <li>・亀裂沿いに岩片がもろくなっている。</li> </ul>	・分析の対象とする。

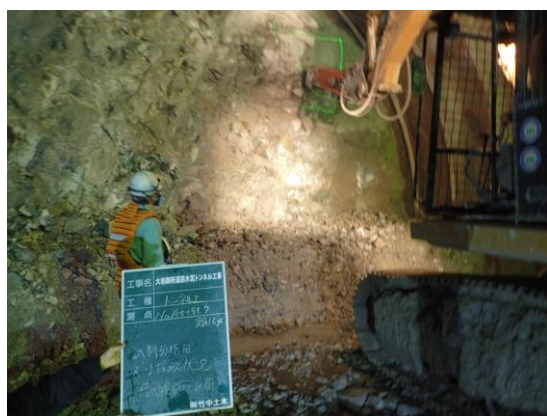
図-14 試料採取の様子

切羽観察及びスケッチにより切羽で岩石の変質程度を判別する方法は、時間的な制約もあり、また切羽の観察と坑外の明るい場所での岩石の観察（岩を割って内部を観察）が必要であったため困難であった。実際の施工上での変質程度の判別は、切羽からできる限り均等に試料を採取し、坑外に試料搬出後、切羽観察結果と試料を照合の上、切羽の変質区分を行った。切羽観察の時間は、工程上及び安全管理上、短時間（約 10 分程度）作業を余儀なくされるが、現状の工程上可能である。今後、施工を進めていく中、当現場において変質程度の判別方法の具体的手法としては品質上もこの方法が望ましいと考える。

上記より、スケッチによる変質程度の判別については、トンネル内部の暗部では、見た目だけでの分類が難しく、時間的に制約もあることから、トンネル坑外に持ち出したうえでの判断が必要であることが分かった。また、この方法の方が工程に影響を及ぼすことなく、判別することが可能であった。よって品質確保の観点からも、変質程度の判断は切羽で行うより、この方法が適していると言える。
