# 地下水情報に関する報告書

令和6年6月

地下水地盤環境に関する研究協議会

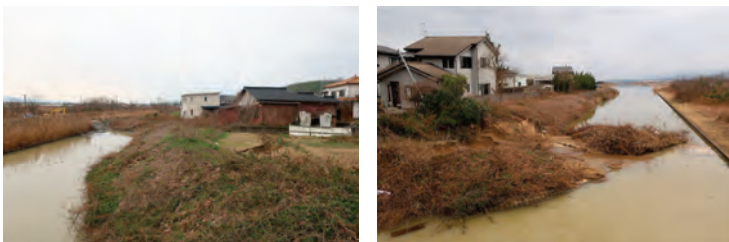
## 室地区：堤防の破壊と背面地盤の著しい側方流動

- ①水路堤防が破壊し水路を閉塞（36.691886, 136.680788）。背面の地盤も大きく流動。緊急に水路掘削作業を実施。奥に見える家屋の位置だけでなく、手前の畑地や堤防も水路側に大きく変形。
- ②橋梁を挟んで反対側の堤防（36.692461, 136.681403）も破壊。堤防の破壊モードは、横向きに流動化したように見える。

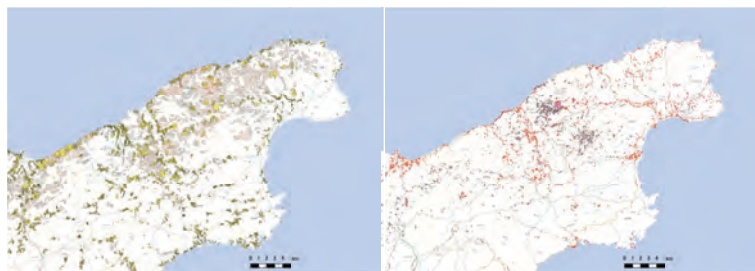
- ▶地域としてみると、発生個所の多寡に関する傾向は似ている
- ▶しかし、個々の地点については、あまり一致していない。
- ▶土石流警戒区域との比較でも同様の傾向
- ▶地質との関連性についても同様の傾向

【能登半島東部】地すべり分布+土砂災害警戒区域（左図）と令和6年能登半島地震で発生した斜面崩壊・亀裂分布（右図）の比較

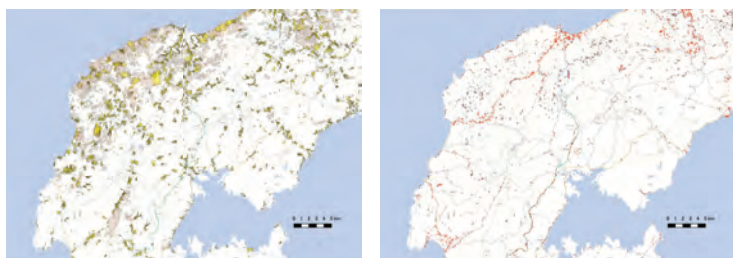
【能登半島西部】地すべり分布+土砂災害警戒区域（左図）と令和6年能登半島地震で発生した斜面崩壊・亀裂分布（右図）の比較

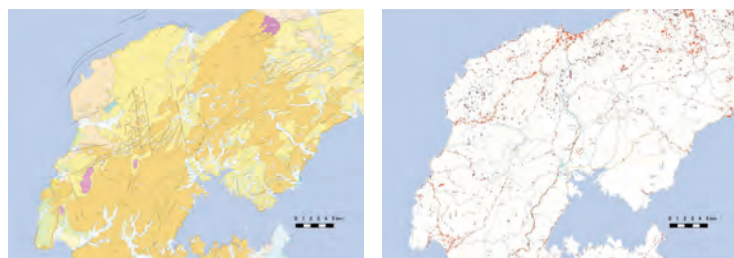
【能登半島西部】地質図（左図）と令和6年能登半島地震で発生した斜面崩壊・亀裂分布（右図）の比較

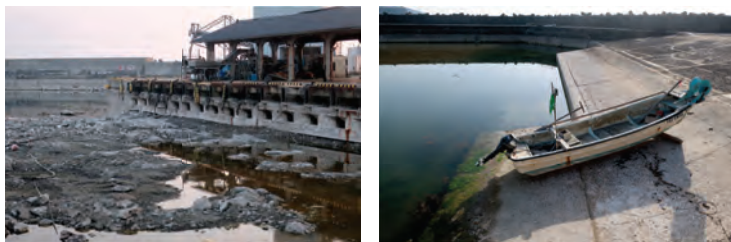
地盤隆起による漁港の被害：鹿磯（かいそ）漁港（左）と釘地（つるぎち）漁港（右）。いずれも輪島市。

- 左：今回の地震で約3.6mの隆起(\*2)
- 右：2007年地震で約0.4mの隆起(\*1)。手前のスロープは前回の隆起のために継ぎ足した部分。今回も若干の隆起。
